## ОБОБЩЕНИЕ РЕЗУЛЬТАТОВ РЕЖИМНЫХ НАБЛЮДЕНИЙ ЗА ПРОЦЕССОМ КРИОГЕННОГО ПУЧЕНИЯ ГРУНТОВ НА ТЕРРИТОРИИ КИРИЛЛО-БЕЛОЗЕРСКОГО МУЗЕЯ-ЗАПОВЕДНИКА

*В.О. ПОДБОРСКАЯ, В.В. НЕВЕЧЕРЯ*

*Российский государственный геологоразведочный университет  
117997, г. Москва, ул. Миклухо-Маклая, 23; e-mail: DKIG@yandex.ru*

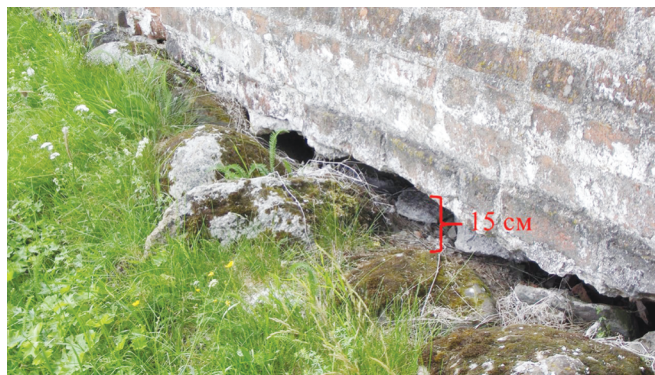
Рис. 1. Деформации крепостной стены Нового города

1) по внешней стороне прясел крепостных стен Нового города (XVII в.), где отмечен отрыв крепостных стен от фундаментов с образованием глубоких (до 40—50 см вглубь) ниш с отходом валунов в сторону от стен (рис. 1);

Для крепостных стен Нового города Кирилло-Белозерского монастыря, имеющих сложную структуру, неравномерное формирование линз мёрзлого пучащегося грунта в основании приводит к раздвижению внешних и внутренних «ветвей» стен, которое проявляется в разрыве кованых связей, разрушении арочных перекрытий и формировании крупных продольных деформаций. Кроме того, наблюдается выпучивание валунов

фундаментов из-под кирпичной кладки стен с формированием глубоких ниш, длина которых может достигать 5–10 м. Выпучивание валунов сопровождается значительными сколами и разрушением кирпичной кладки.

Управляющие решения, принимаемые для устранения причин развития процесса криогенного пучения «холодных» памятников, сводятся к комплексу мероприятий, направленных, во-первых, на ликвидацию источников переувлажнения глинистых грунтов путём создания эффективных схем планировки, водоотвода и дренажа, во-вторых, на изменение температурного режима интерьеров памятников.

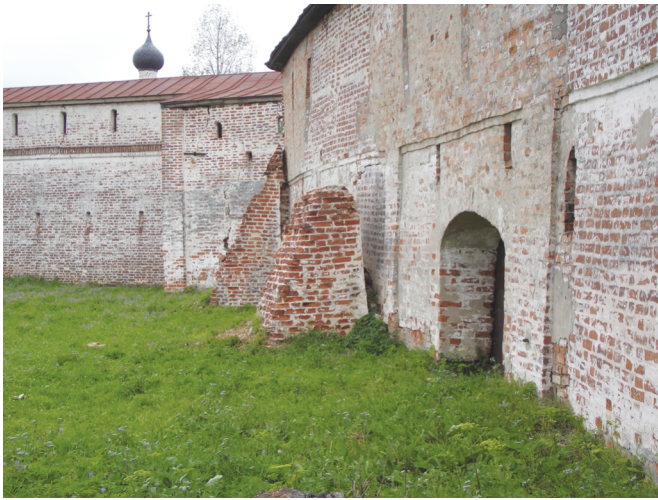
Рис. 2. Отход контрфорсов от крепостной стены XVI в.

2) по внешним крепостным стенам XVI в. со стороны Сиверского озера, укрепленных контрфорсами, где наблюдается их отход от стен (рис. 2);
